BERGSBRON 7, MJÖLNAREN 14 & 15

NORRKÖPINGS KOMMUN

Antikvarisk utredning

Kulturmiljöutredning inför
detaljplan för fastigheterna Bergsbron 7
samt Mjölaren 14 och 15, Norrköping

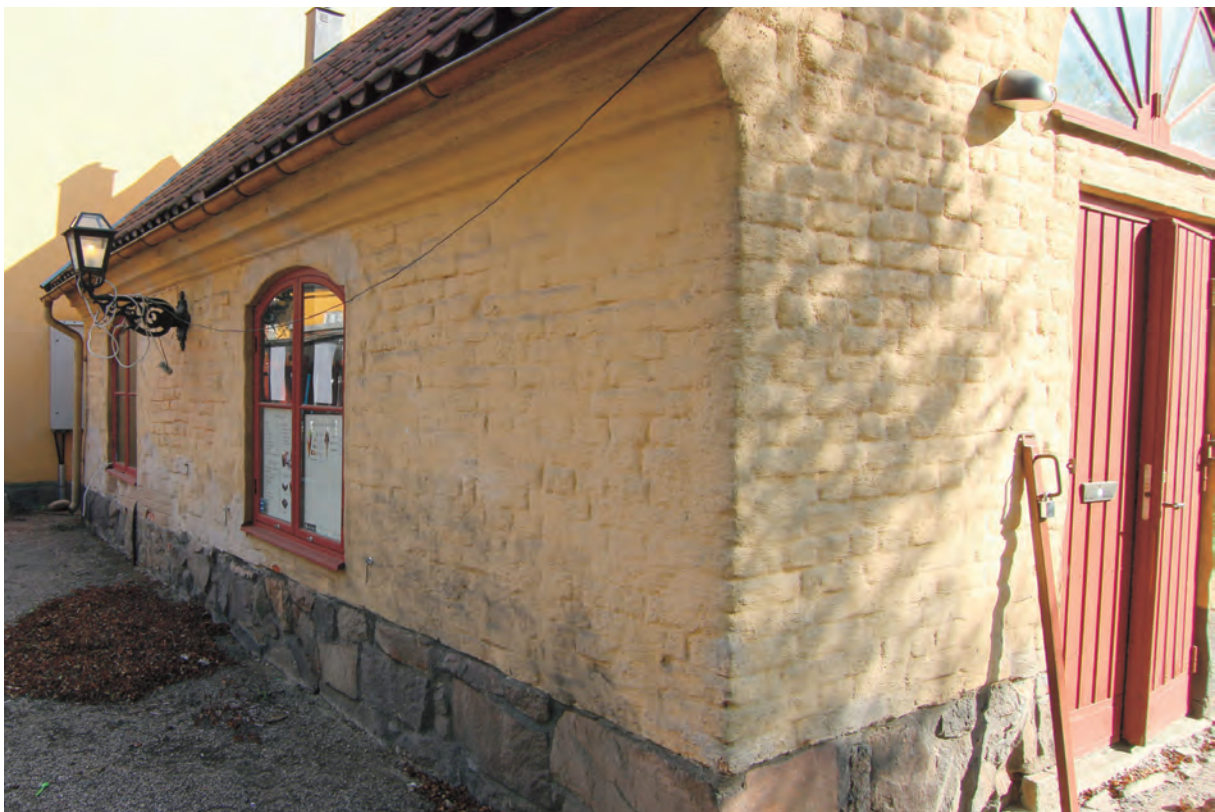
Byggnadens nordvästra hörn mot innergården. Samtliga snickerier bytta 1971 och även tak utbytt. Fasaden putsades om i samband med denna ombyggnation.

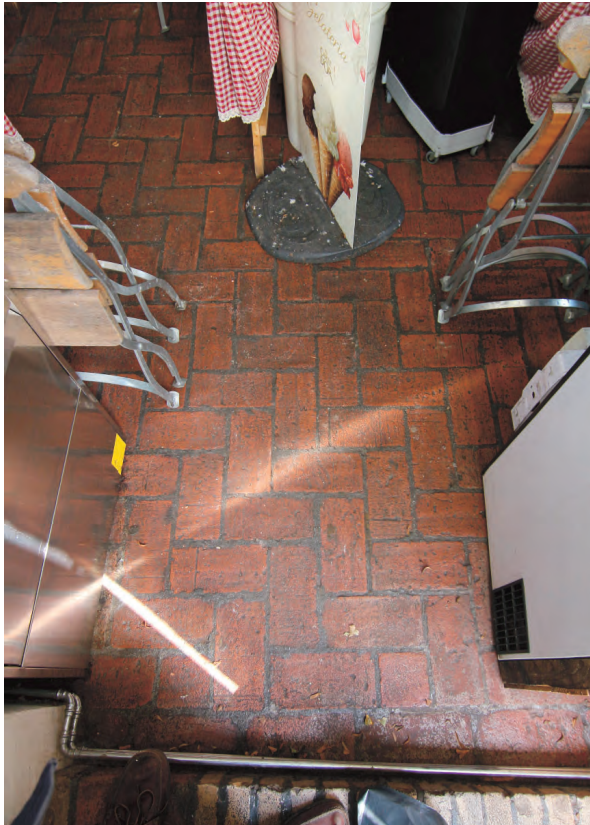
Fiskbenslagt tegelgolv i byggnadens västra, större rum. Utgör golv i större delen av byggnaden.

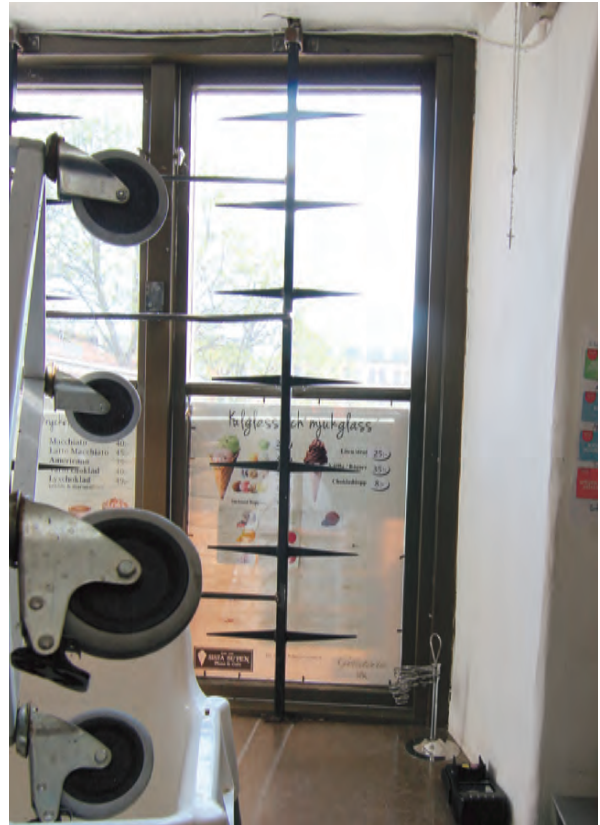
Fönsternischer är djupa och vitputsade med galler fastmonterade i fönsterkarmar. Galler har en historicerande utformning som troligen är en kopia på galler som tidigare funnits.

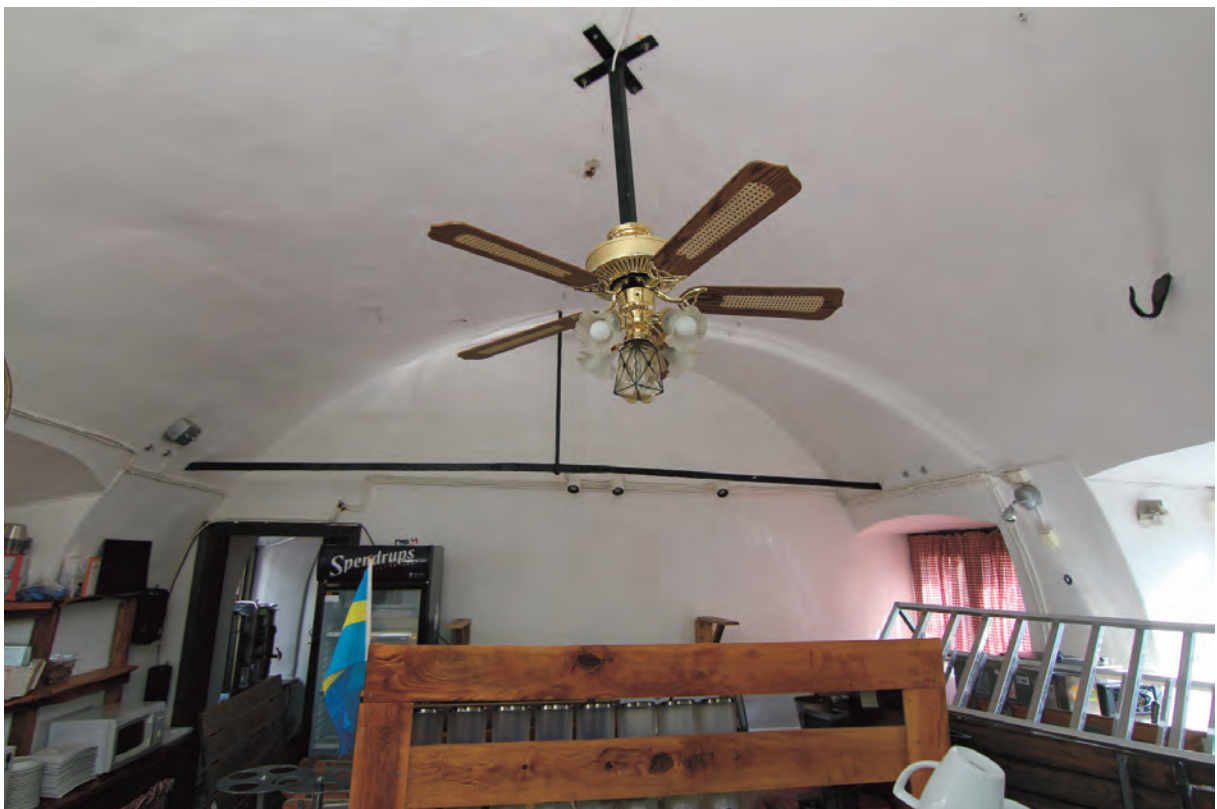
Det västra rummet. Tunnväht tak, vitputsat med dragjärn mellan väggarna synligt i bakgrunden. Till höger syns även smidd krok som är inmurad i taket. Till höger är entrén mot Västgötegatan, till vänster dörren mot byggnadens östra del.

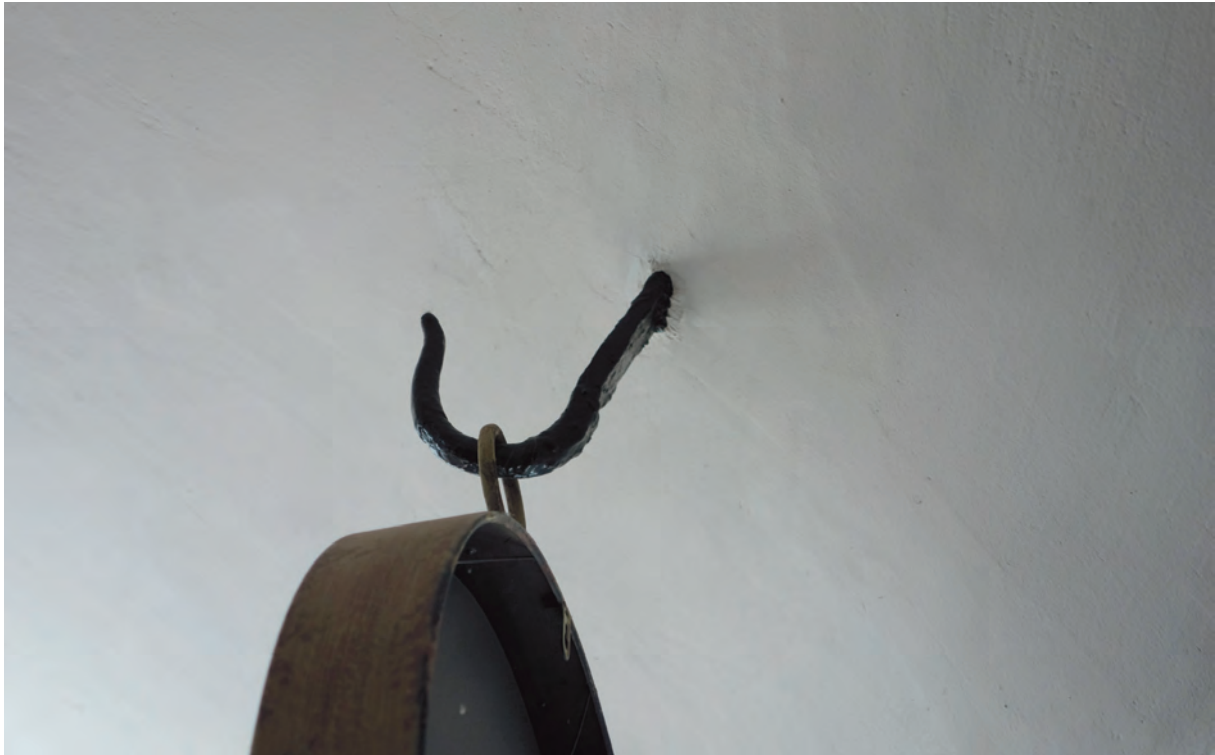
De smidda krokarna som förekommer i båda rummen är av betydande ålder, troligen från byggnadens uppförandetid. Två krokar finns i östra rummet, och två i det västra. De har sinsemellan korresponderande placering, vilket skulle kunna tyda på att den rumsindelning väggen är sekundär.

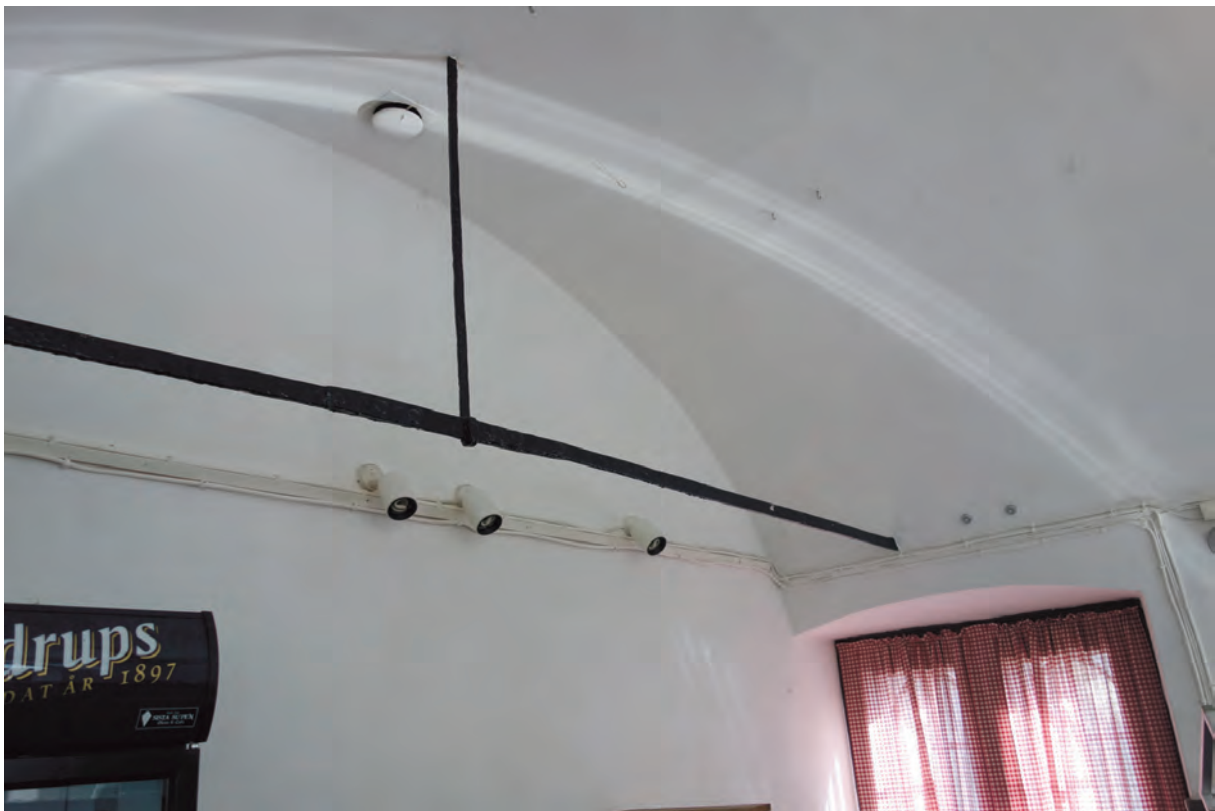
Byggnadens välvda tak med smidda stag som fungerar som dragstag för att hålla byggnaden samman. Detaljen syns i många äldre murade konstruktioner från 1700-talet och ännu tidigare. Inga ankarslut syns dock utvändigt.

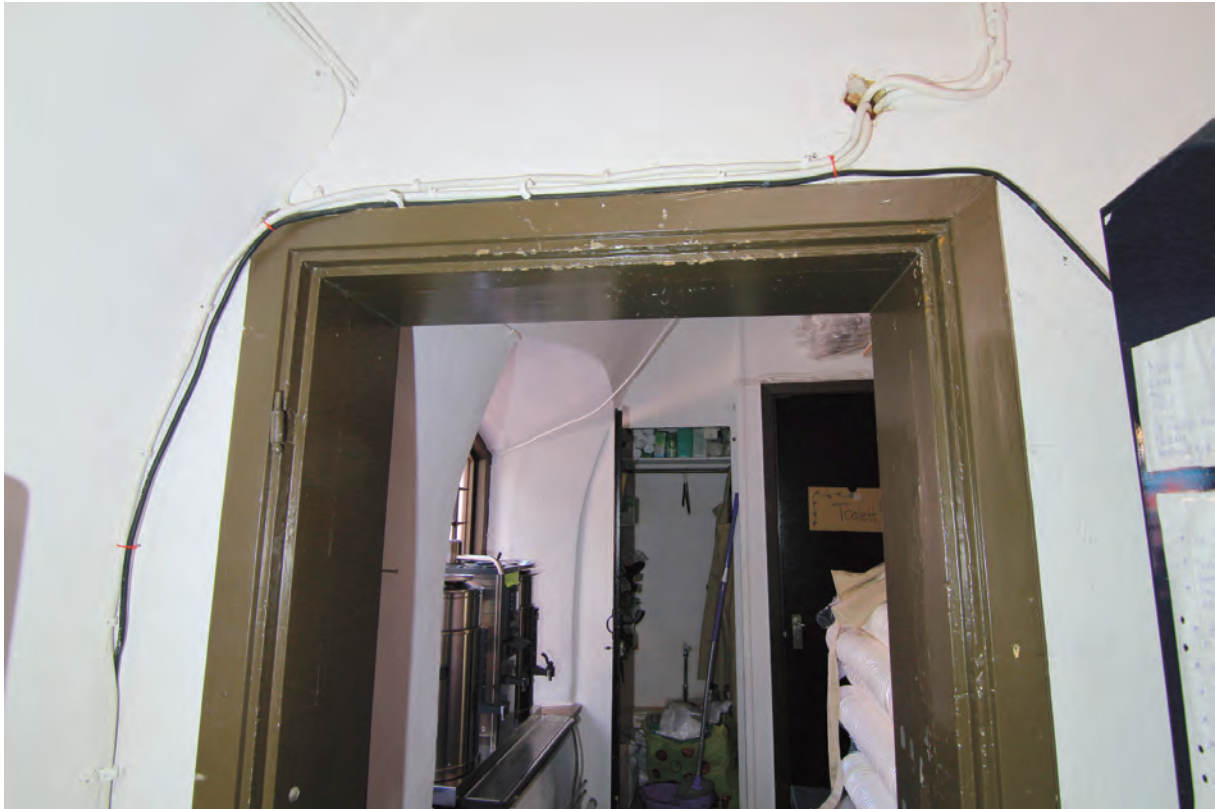
Äldre dörrkarm mellan östra och västra rummet. Gångjärn av betydande ålder finns kvar, men dörren har avlägsnats.

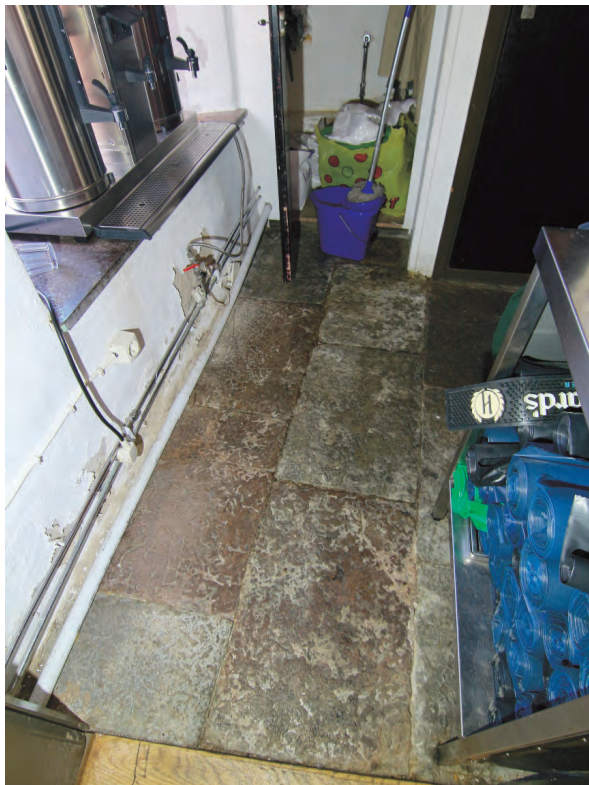
Rum till öster ligger ett steg upp och golvet är belagt med kalksten. Även fönsterbräddor är belagda med kalksten, men av senare tillverkning.

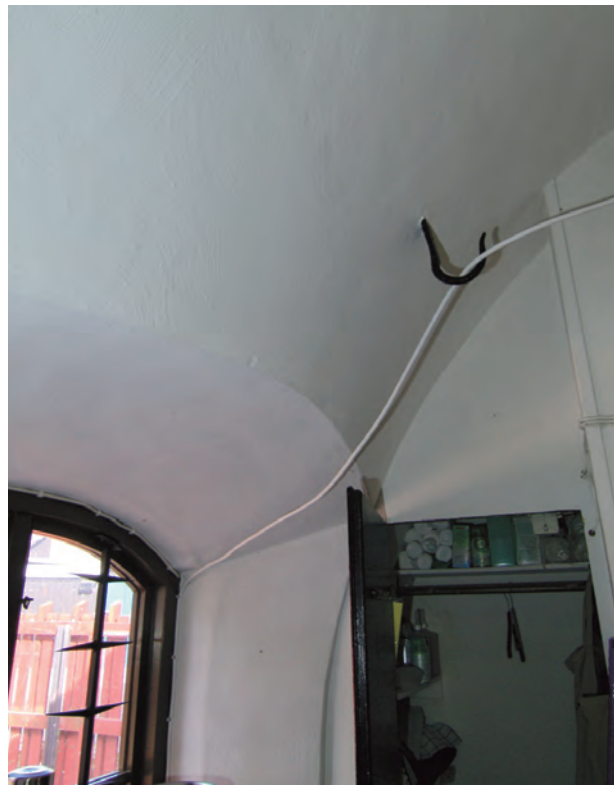
Krok monterad i tak i östra delen av byggnaden. Här har fönster en rundad överdel.

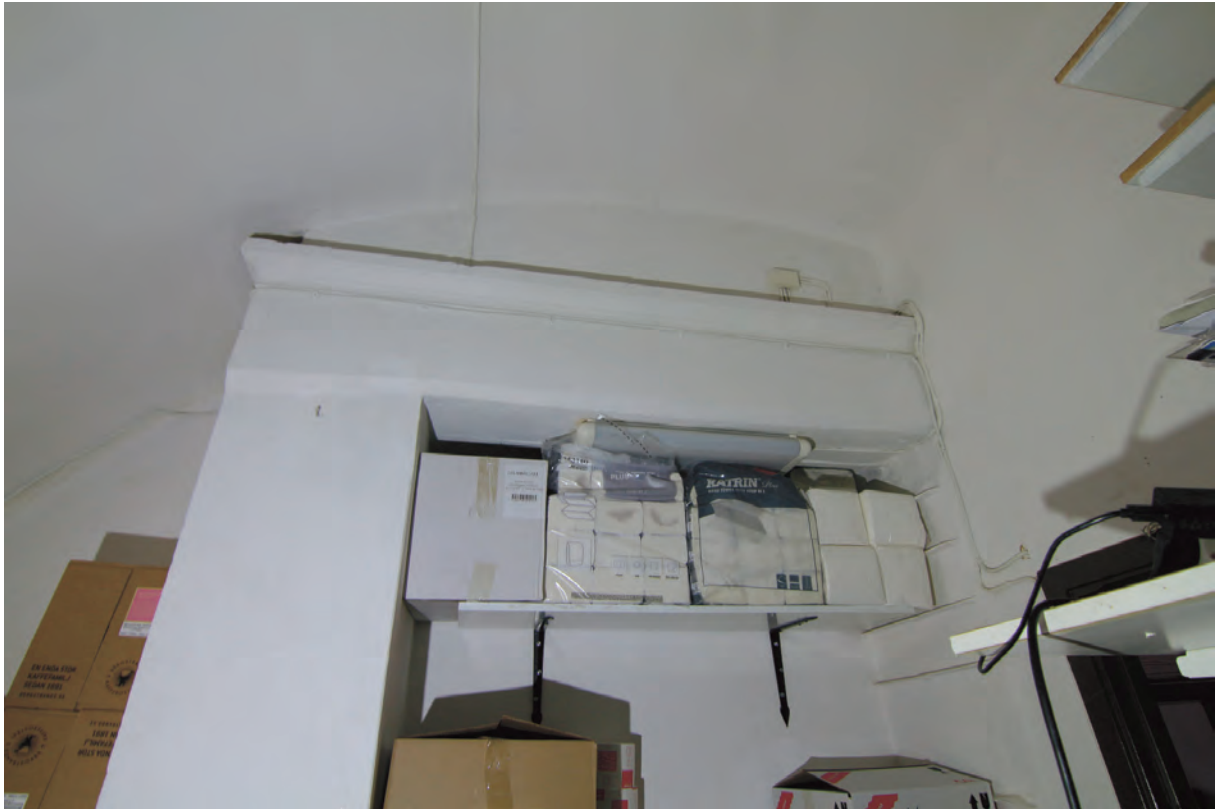
Östra rummets äldre spis som går från golv till tak och är mycket stor. Spisomfattningen är kopplad till den idag igensatta skorstenen. Väggen till höger tillkom på 1970-tal när rummet delades upp i två delar mitt i spisen som idag syns i två olika rum.

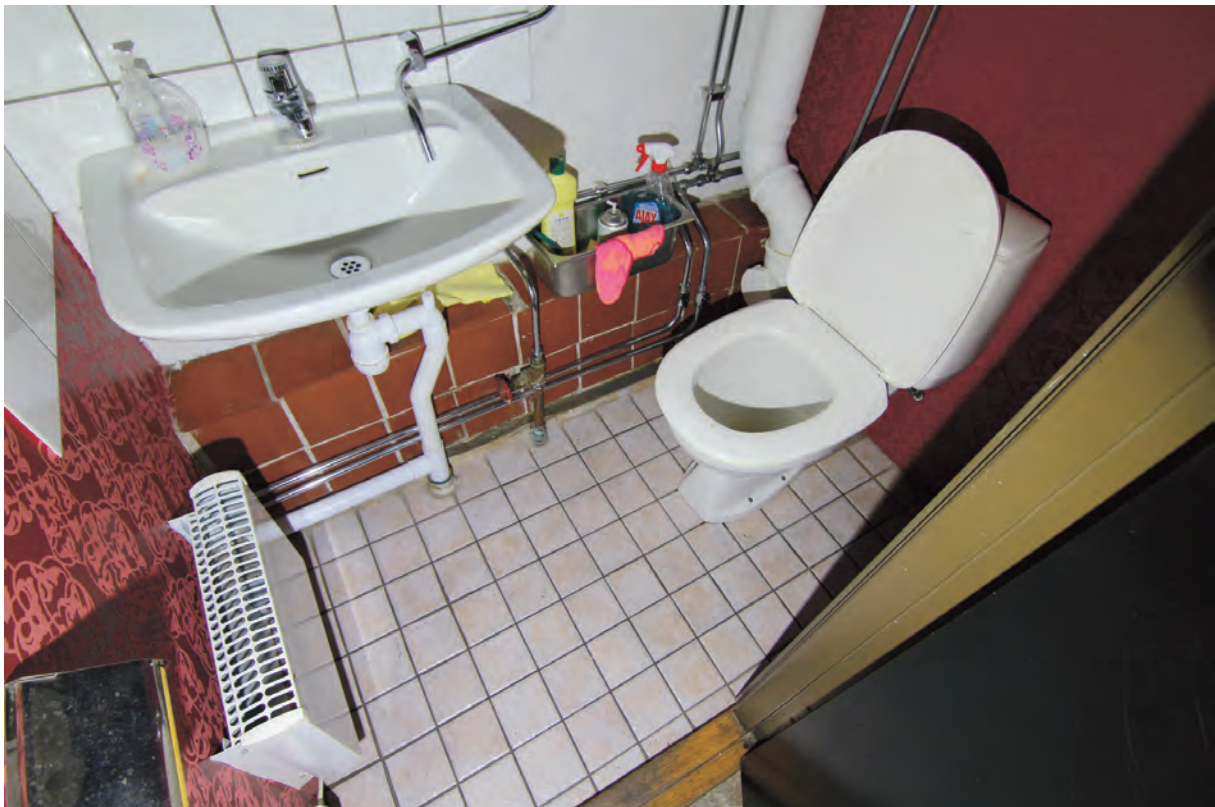
Byggnadens wc, installerades vid renovering på 1970-talet. Den låga kaklade sockeln är lagd på en murad sockel som troligen varit synlig invändigt tidigare.

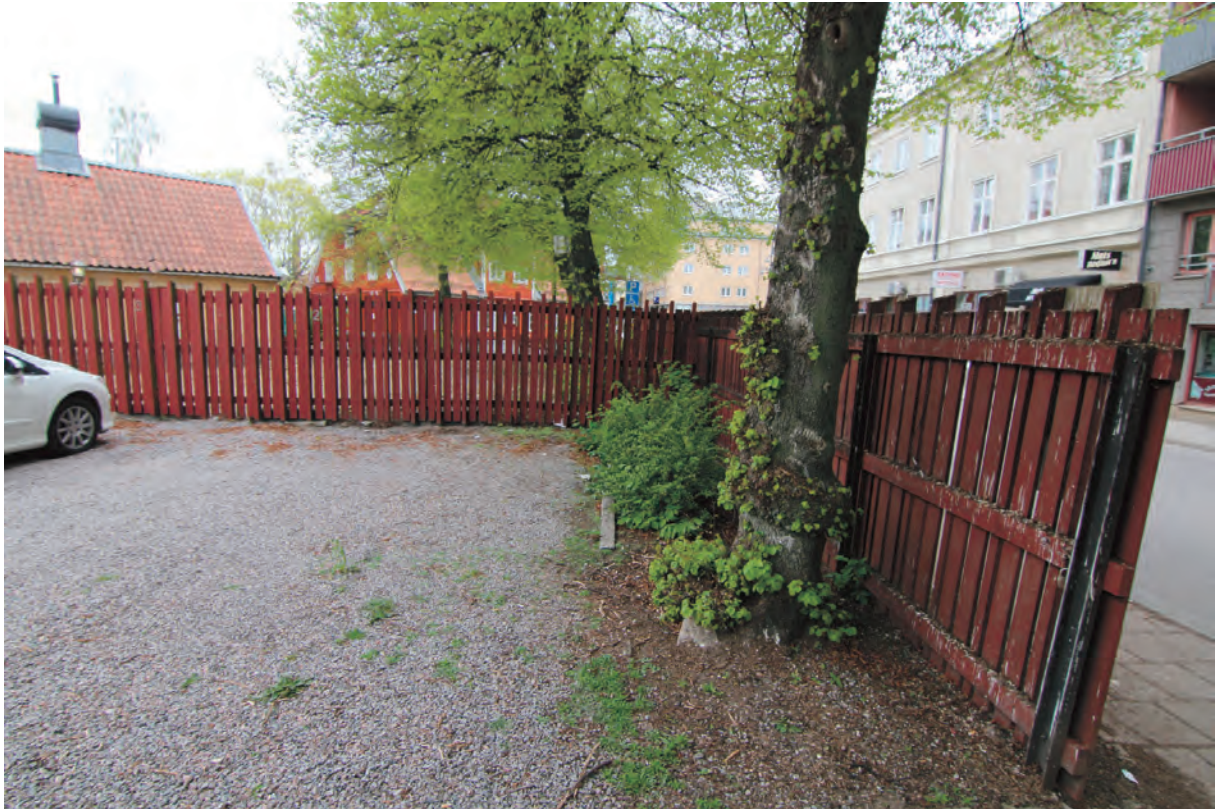
Fastigheten kantas av röda plank, uppmonterade omkring 1970 då flera byggnader på fastigheten revs. I bakgrunden syns Mjölaren 14 med dess byggnad.

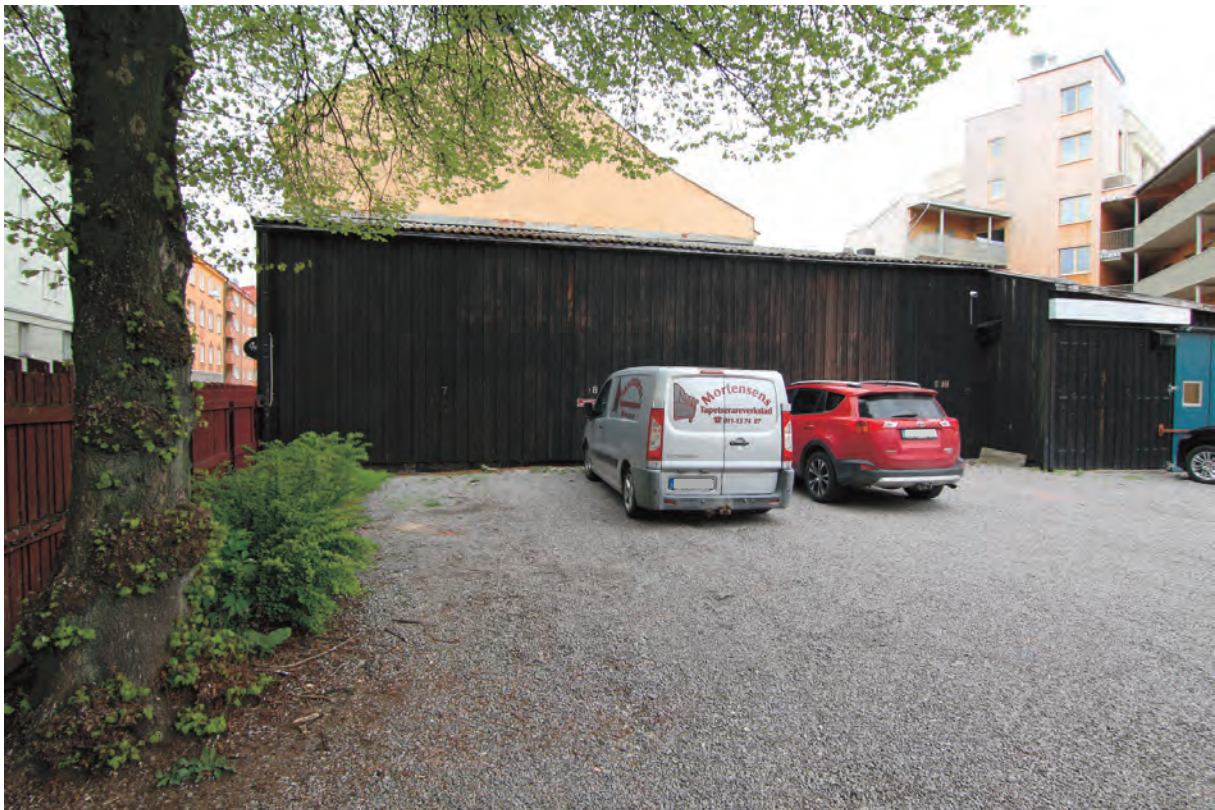
Östra delen av fastigheten är bebyggd med en brunmålad bod- och tidigare verkstadsbyggnad i två volymer. Övrig fastighet grusbelagd.

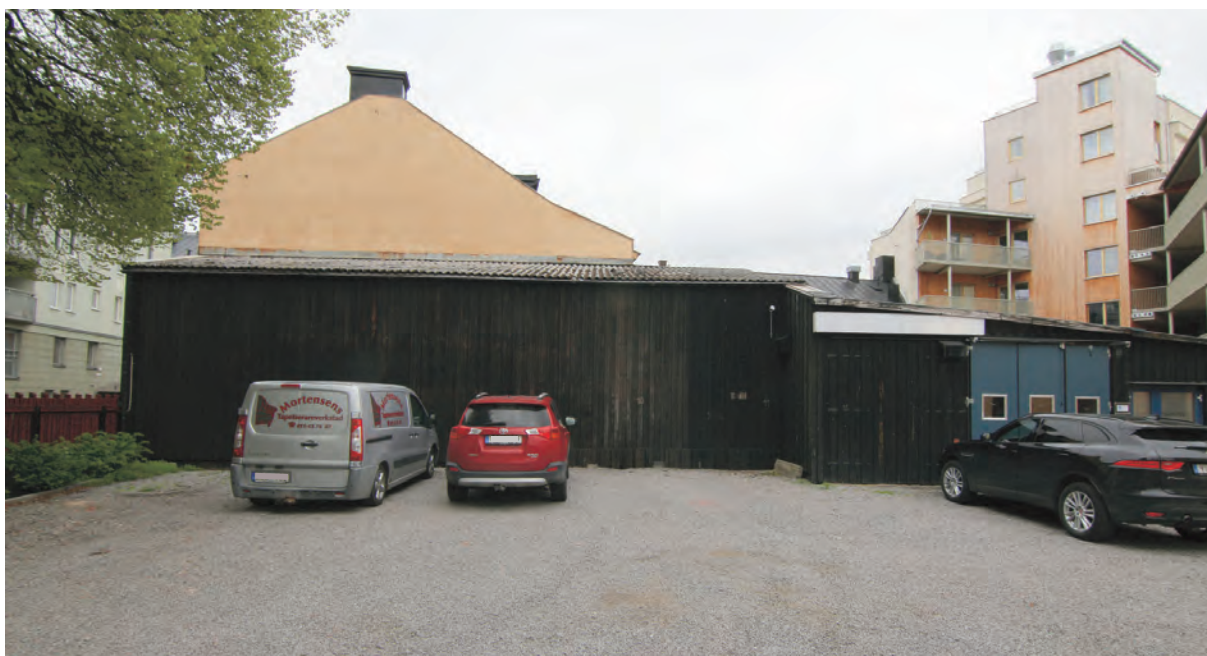
Bodbyggnaden mot öst, täckt av mörkt brunmålad lockpanel. Huset uppfördes på 1970-tal efter äldre förlaga på platsen.

Bodbyggnaden är uppförd med stående lockpanel, mot norr finns en smalare och högre byggnadsdel som dessutom har en gavel ut mot Bredgatan. Denna gavel har tidigare haft ett fönster som nu är delvis översatt med en skylt. Byggnaden saknar sockel och panelen möter markens grusbeläggning, dock har panelen kompletterats mot mark med panel lika befintlig där den troligen har fuktskadats. Fasaden mot innergården saknar öppningar, endast numrering för parkeringsplatser är monterade på panelen. Byggnaden täcks av ett pulpettak som sluter an mot den östligt placerade byggnaden. Ett plåtuppslag av galvaniserad, omålad plåt möter den putsade fasaden. Takytan är täckt av korrugerad eternit. En lägre vidbyggd volym står mot söder, denna har en äldre, nu igensatt port med bandgångjärn, en modern vikport av plåt samt en entrédörr till den tidigare verkstaden. Byggnaden är täckt av lockpanel likt den tidigare beskrivna byggnadskroppen. Den södra delen av denna byggnad är uppförd senare än övrig bodbyggnad och står på en putsad plint av lecablock. Även denna husdel har ett pulpettak, men med fall mot söder, och avtäckt av trapetskorrugerad plåt. Mot syd finns fyra högt placerade låga fönster med gemensamt plåtbleck. Entrédörren består av två dörrblad varav det ena används som gångdörr. Porten är målad blå, och likaså den större inkörsporten som består av tre segment som har en kvadratisk glasruta i vardera segment.

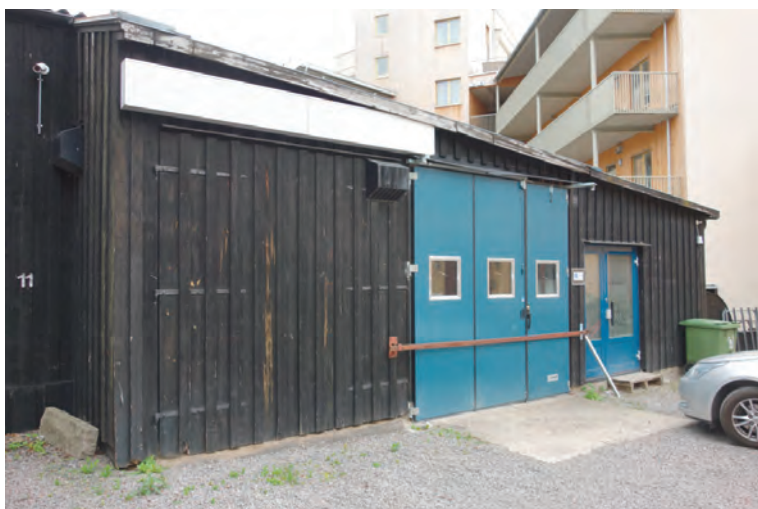
Byggnadens södra volym där delen till höger tillbyggdes 1974. Till vänster syns en äldre port som satts igen, åt höger en modernare vikport samt en blå entrédörr.

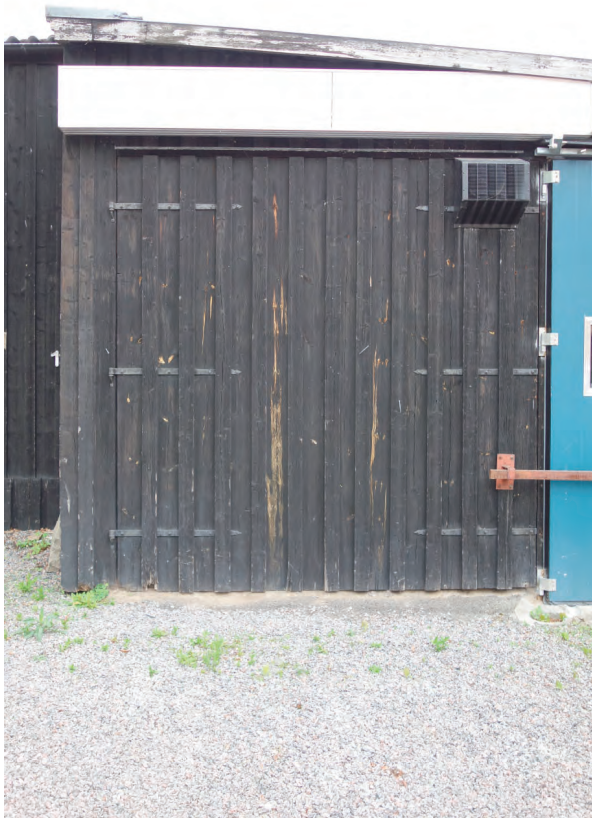
Byggnadens igensatta port med bandgångjärn, av allt att döma från ombyggnationen 1971 och senare igensatt.

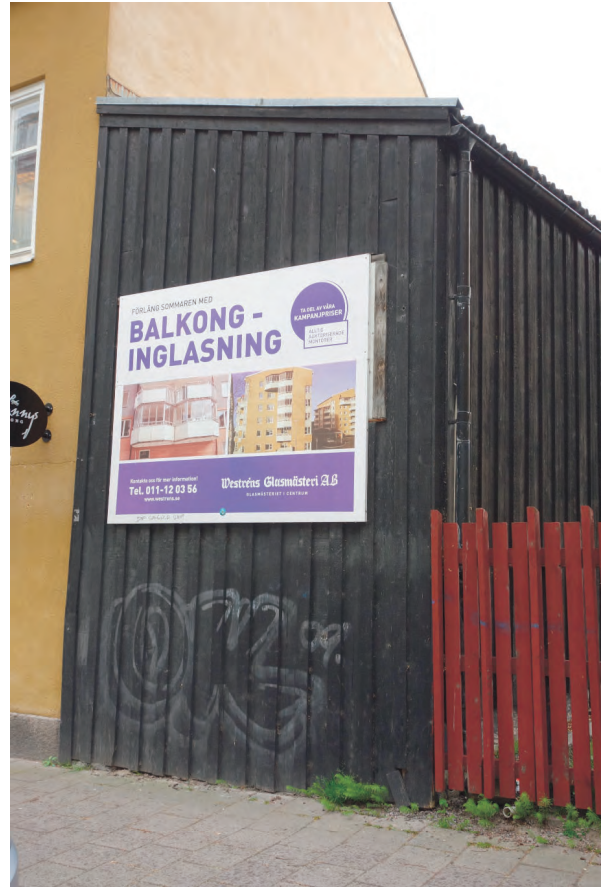
Byggnadens fasad mot bredgatan. Till höger om skylten syns en fönsteromfattning. Ett fönster sitter bakom skylten.

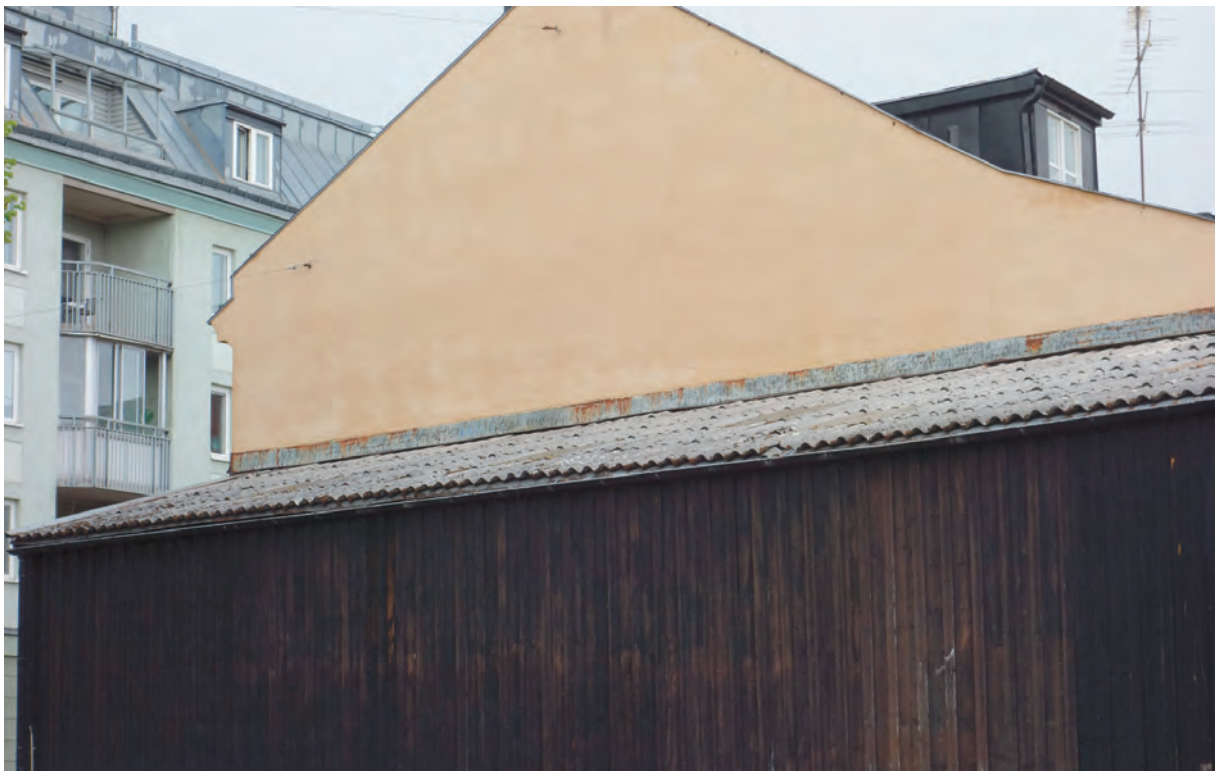
Husets tak är belagt med korrugerade eternitplattor och tätat mot den putsade väggen med galvaniserad plåt.

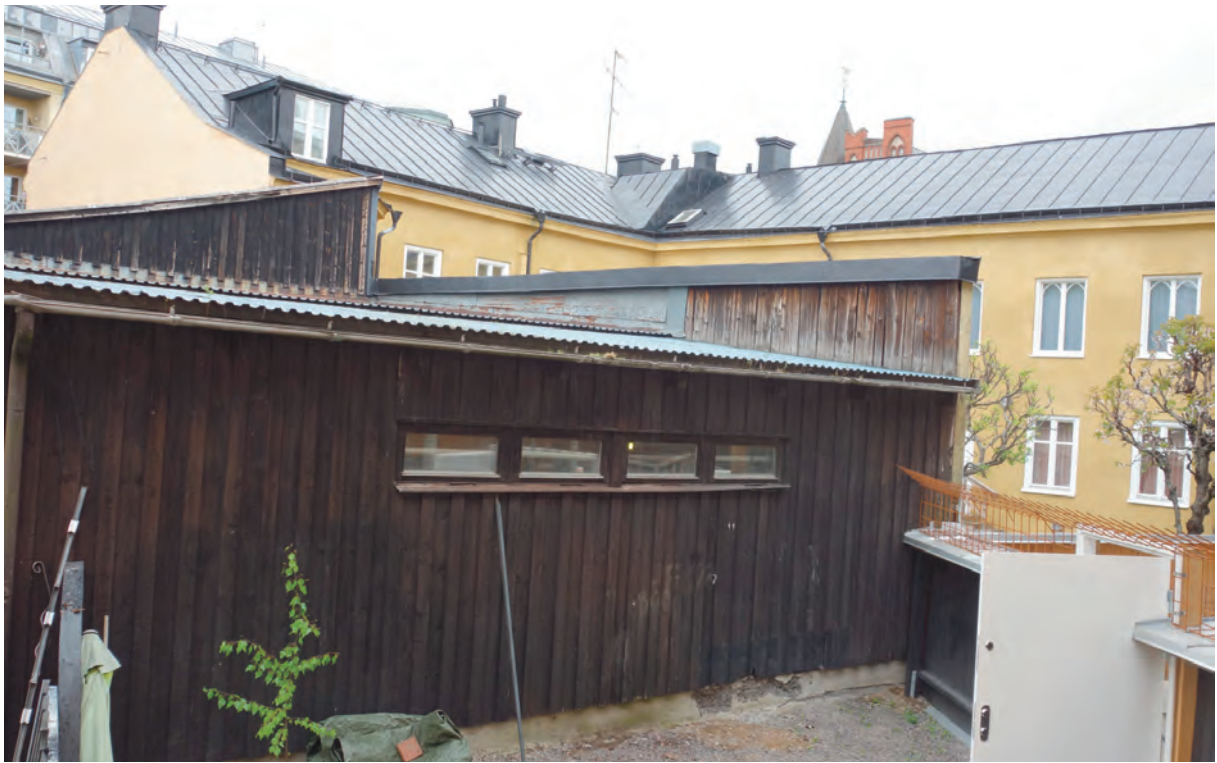
Husdelen som byggdes ut mot söder 1974. Denna byggdes mot ett redan befintligt plank mot angränsande fastighet. Skarven mellan äldre byggnad och det som uppfördes 1974 syns som en grå yta till vänster och stående plankvägg till höger.

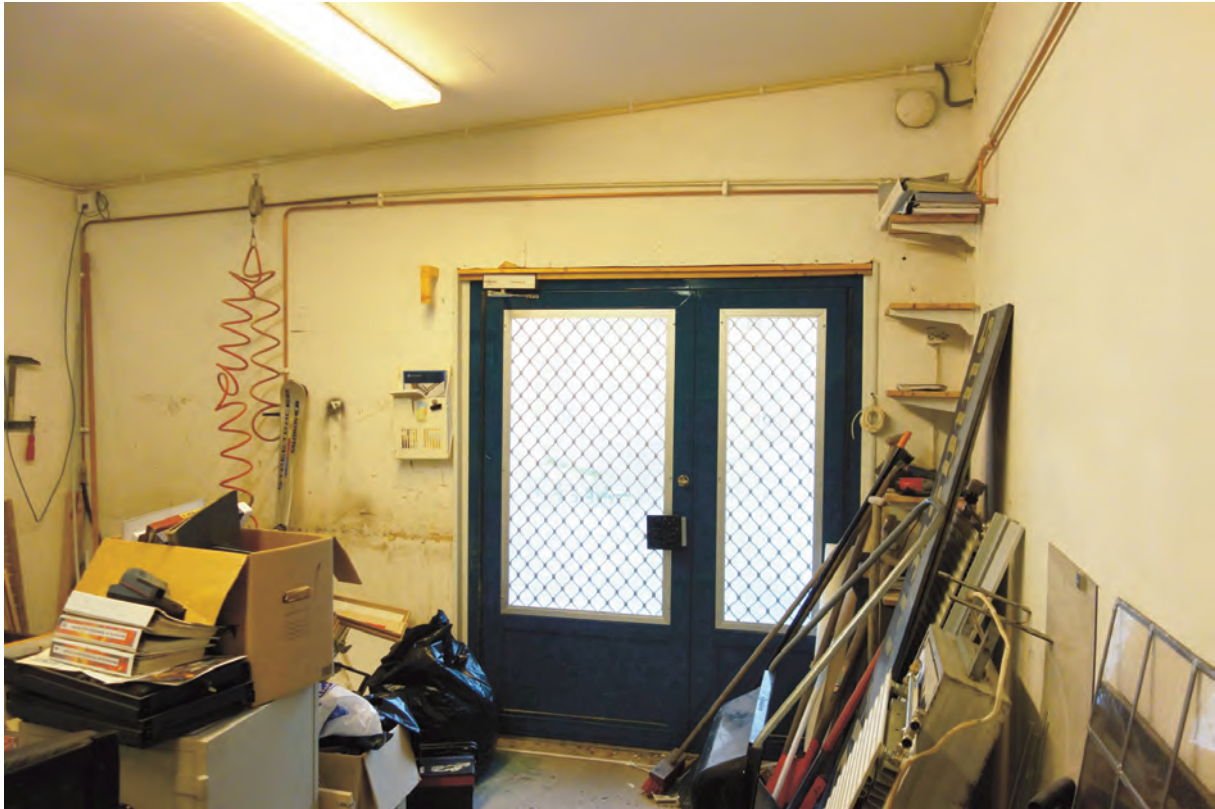
Verkstadsdelen mot söder, tillbyggd 1974. Väggar och tak är klädda med gips. Entréporten är av senare datum.

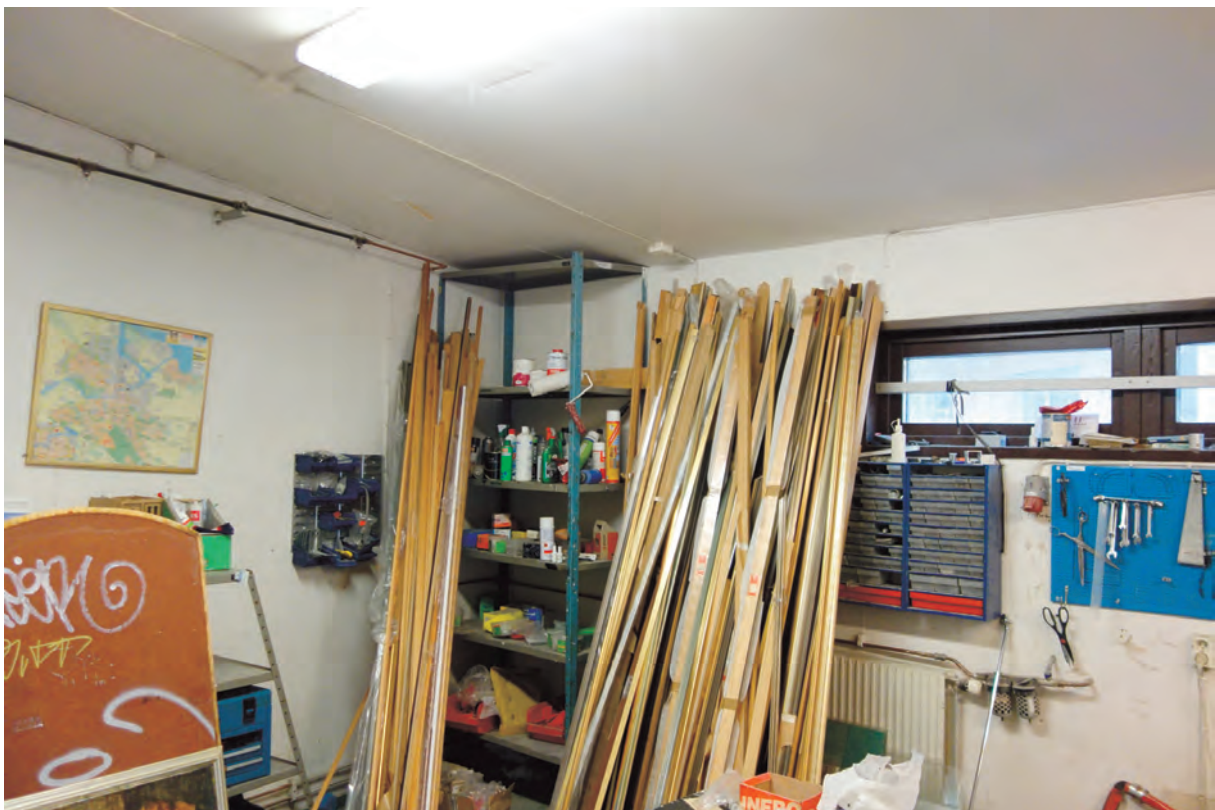
Södra verkstadsdelen sedd mot sydöst. Tak och väggar är klädda med gips.

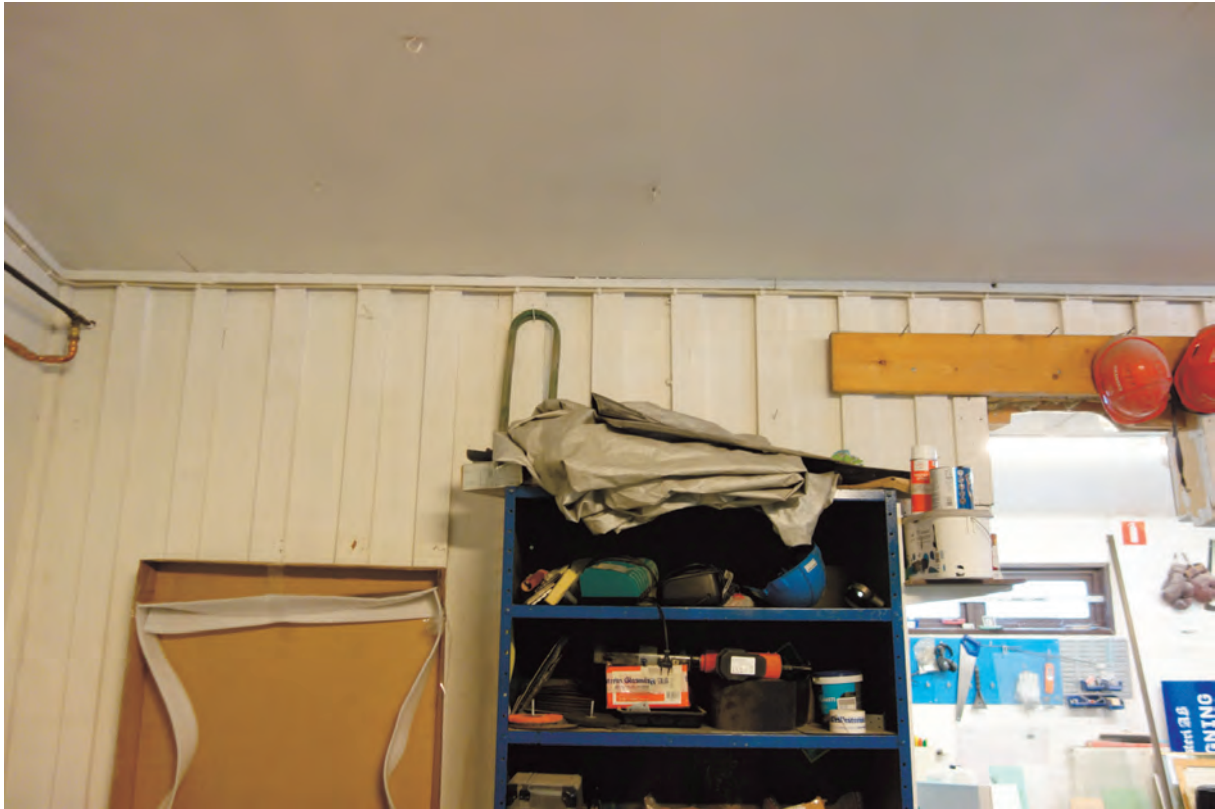
Vid tillbyggnaden har en panelklädd vägg lämnats synlig inåt, denna är däremot del av boden som bör ha satts upp 1971 och borde inte ha utsidan vänd mot byggnadens insida. Möjligen är detta en äldre träpanel från bodbyggnaderna som tidigare stått på tomten.

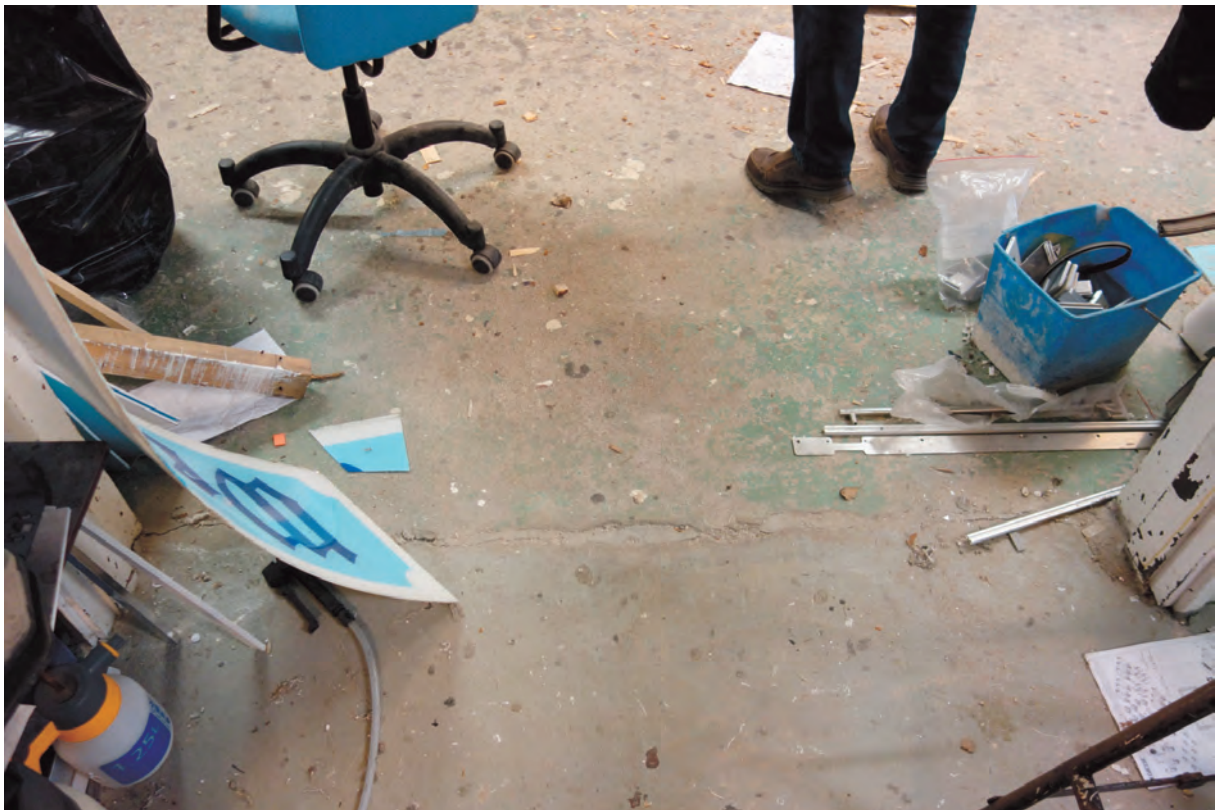
Byggnadens betonggolv gjöts i huset i efterhand enligt fastighetsägaren. På 1970-talet hade byggnaden enligt uppgift stampat jordgolvs.

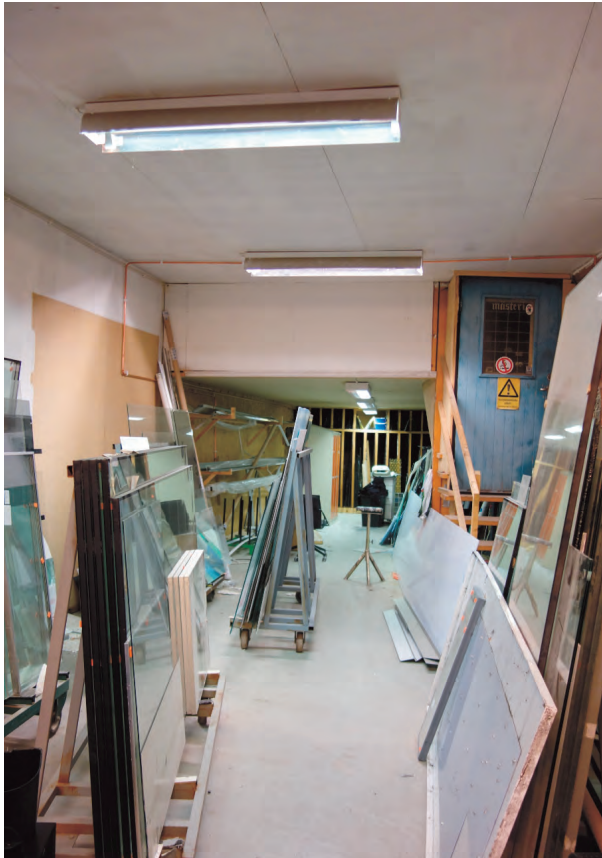
Verkstadsbyggnad sedd mot norr. Det avlånga rummet är invändigt klätt med gips och har betonggolv. Används fortsatt som verkstad/ förråd.

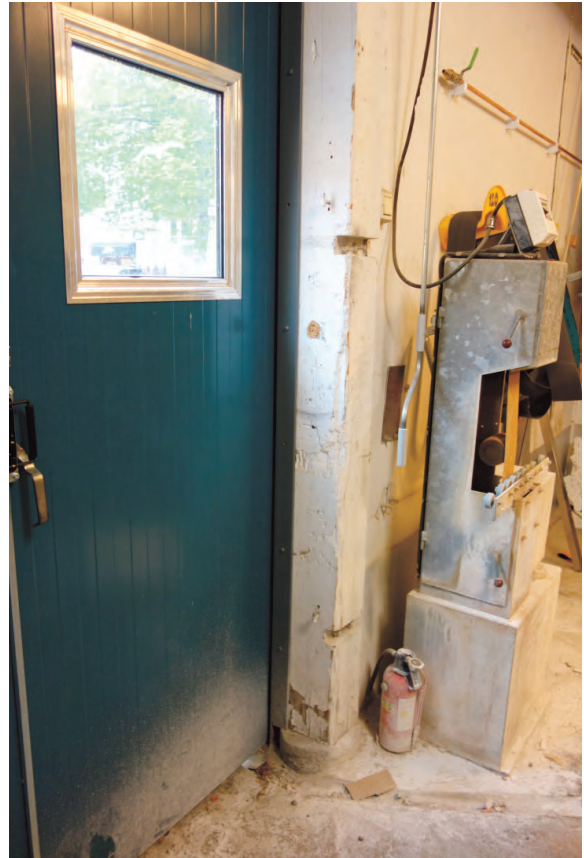
Stolpe vid förrådets entré är troligen återanvänd från äldre bodbyggnader på platsen.

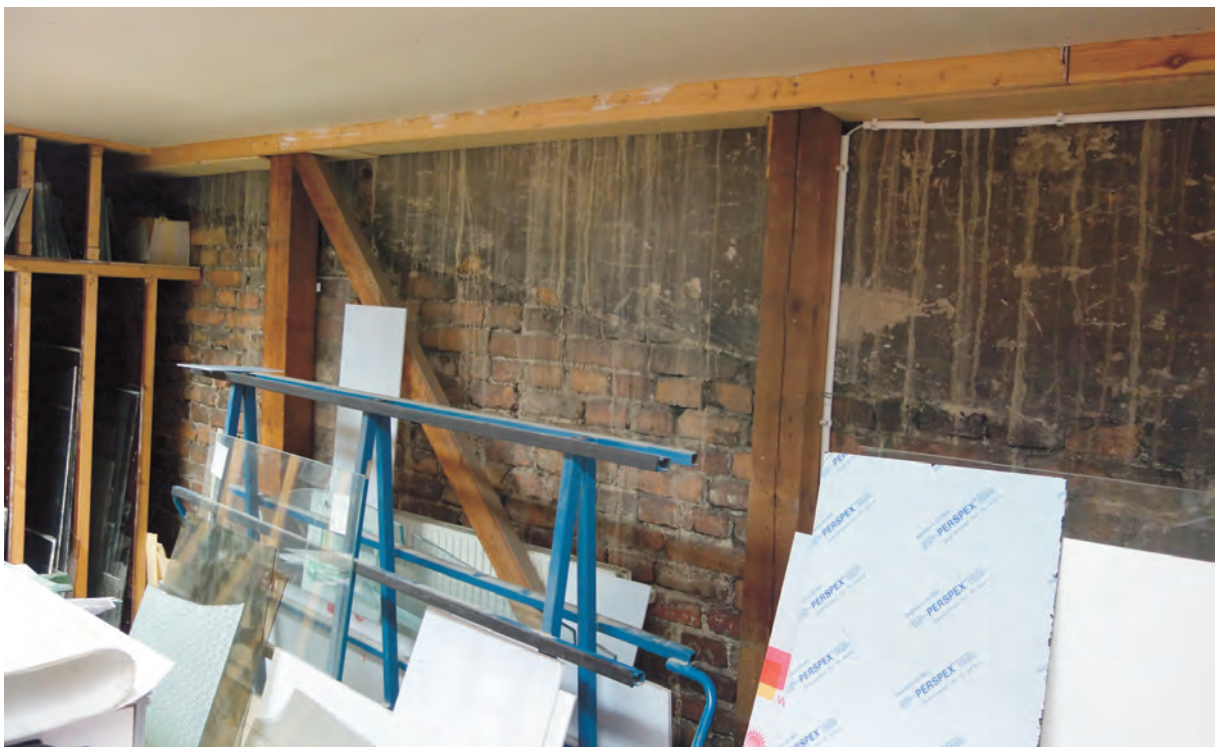
Bottenvåningens nordligaste del, här syns motstående byggnads puts samt avsaknad av puts med lutande plan, där en äldre bodbyggnad stått tidigare. Stolpar mot muren är troligen återanvända från tidigare bodbyggnader på platsen.

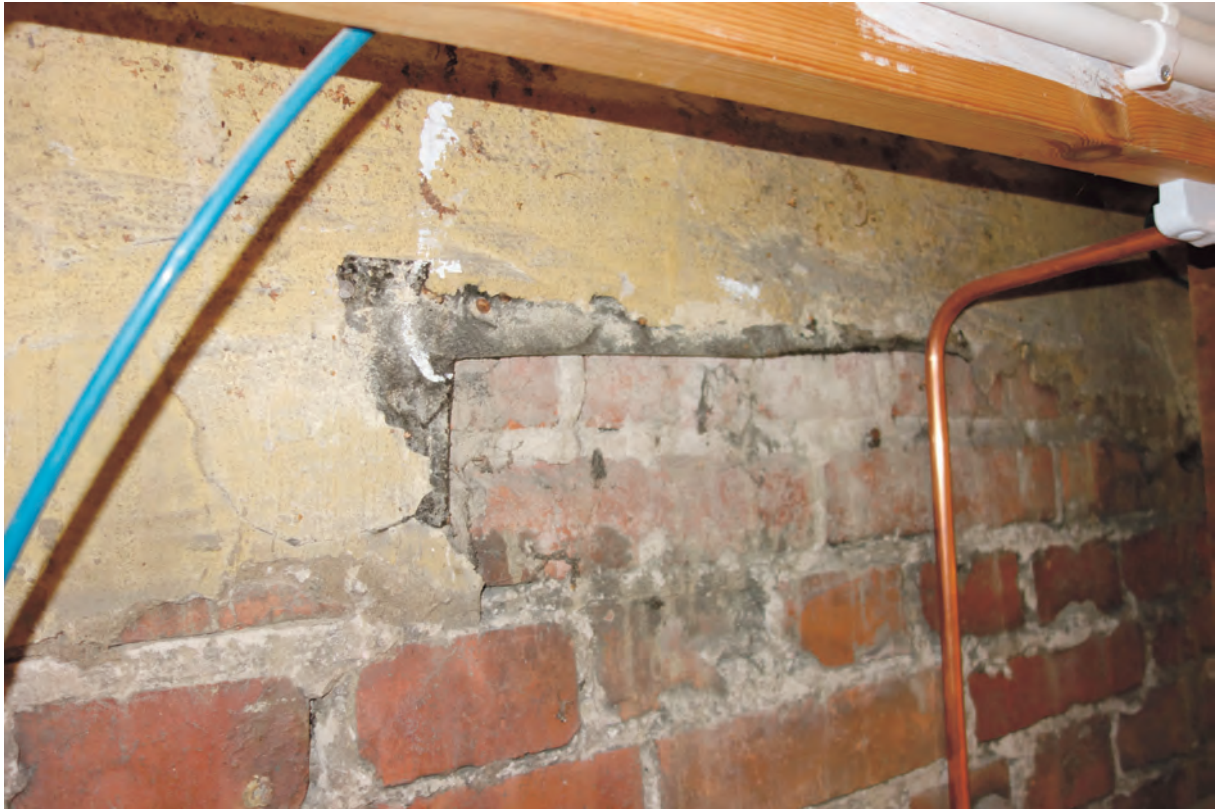
Övergång mellan puts och oputsad tegelfasad där tidigare bodbyggnader stått. En smal våd av tjärimpregnerad papp finns kvar där taket tidigare mötte väggen. Denna vägg har inte åtgärdats vid ombyggnation 1971, och ej heller därefter vilket möjliggör att se äldre byggnadsplacering.
